## Design og etablering af damvarmelageret i Høje Taastrup

FLEX\_TES projektet har projektnummer: 64018-0134 hos EUDP

Rapporten vedrørende design og etablering af varmelageret i Høje Taastrup er udarbejdet af Plan-Energi:

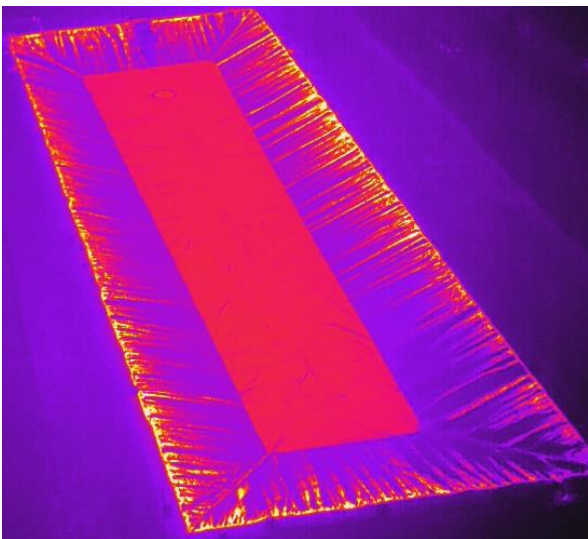
Figur 15: Termofoto af vandingssystem under påfyldning. November 2021.

Ved påfyldning stiger vandstanden langsomt. Som følge heraf er bunden af bassinet dækket af vand ret tidligt, mens overfladen af geomembranen i den øverste del af skråningen er dækket meget senere. De områder, der ikke er dækket af vand, udsættes derfor for omgivelsestemperaturer over en længere periode. Dette kan få temperaturen i den installerede liner til at komme under frysepunktet under meget kolde perioder. For overflader dækket af vand kunne temperaturer mellem 4 og 5 °C måles selv på de koldeste dage.

Overrislingssystemets funktionalitet blev verificeret med termofotos samt temperaturmålinger under toppen af dæmningen. (se Figur 15)

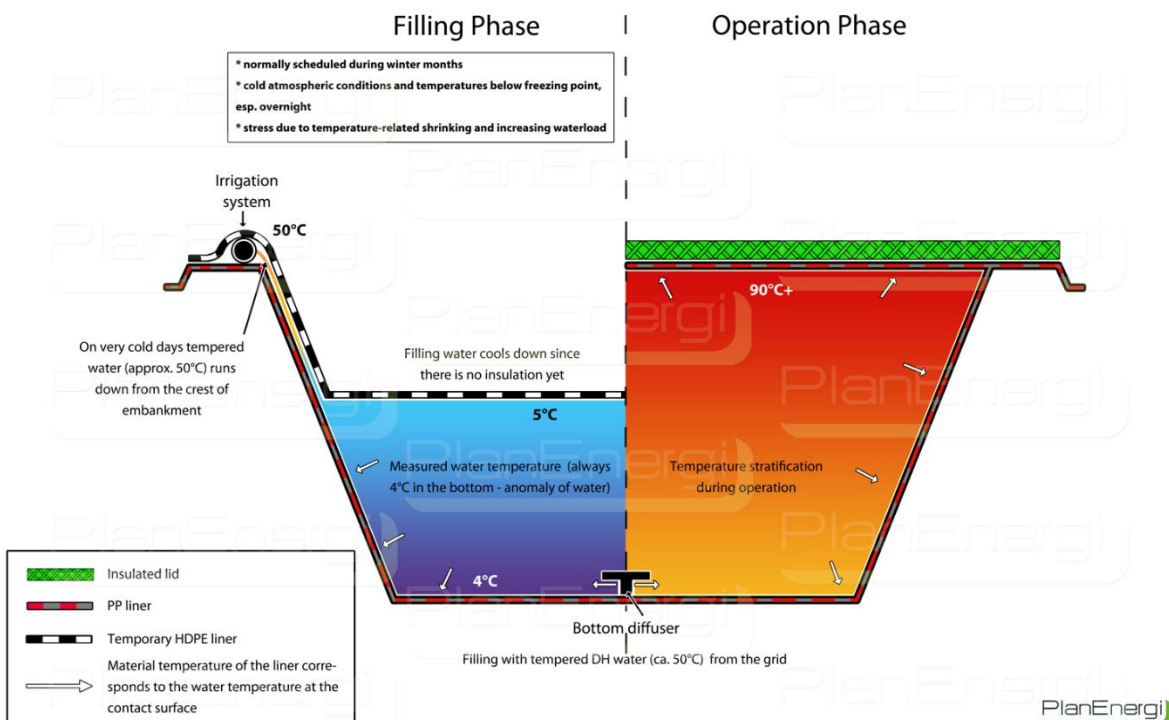
Figur 17: Illustration af forskellen i temperaturer mellem påfyldnings- og drift fasen samt tekniske foranstaltninger til beskyttelse af lineren under påfyldning.

Generelt kan det siges, at der kan skelnes mellem to faser med hensyn til belastningen på tætningen af en PTES. Påfyldningsfasen, hvor lineren er delvist nedsænket under (koldt) vand og delvist udsat for det omgivende miljø. Vandstanden stiger og dermed øges belastningen. Og driftsfasen, hvor lineren er helt nedsænket under opvarmet vand. Begge situationer fører til temperaturafhængige forlængelser/sammentrækninger. Afhængigt af den ønskede brug og valg af materialer anbefales det at være opmærksom på dette. (se Figur 17)

Som en konklusion på denne erfaring og indholdet i afsnit 7.6 vil en anbefaling være at overveje et ekstra beskyttelseslag placeret oven på kronekantens PP-liner. Dette kan reducere risikoen for skader under demontering af et overrislingssystem samt beskytte PP-lineren mod potentielle ridser, der opstår ved at trække i låglineren.

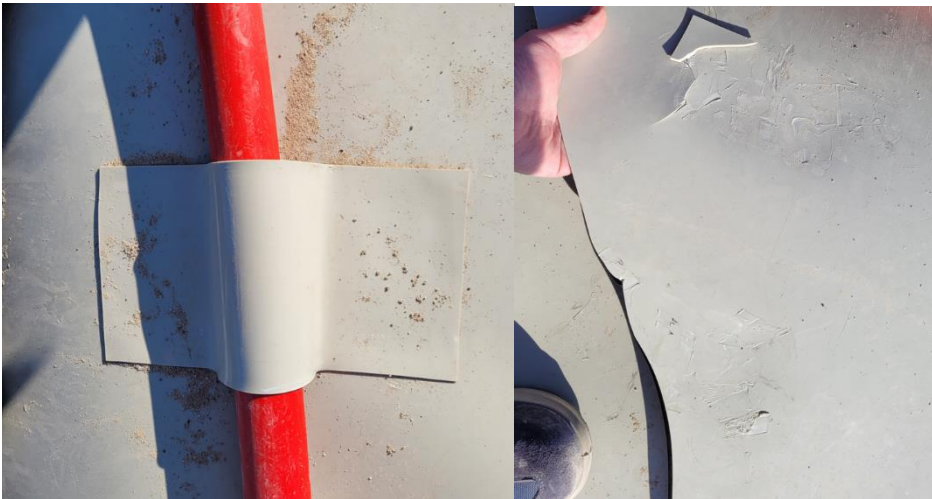
Figur 18: PP strop fæstnet til PP-liner og revne i PP-liner.

Lækage 3 opstod, efter at den midlertidige HDPE-liner blev fjernet, og før den flydende PP-liner blev installeret. Før den flydende PP-liner blev flådet ud på vandet, var det nødvendigt at demontere overrislingssystemet, der var fastgjort rundt om toppen af dæmningen. Rørene blev fastgjort til PP-sidelinieren med PP-stropper, der blev klæbet fast ved hjælp af varm gas. I løbet af demonteringen blev disse stropper delvist revet af i stedet for at blive skåret over. En varmgassvejsning er ikke en svejst samling, men denne type samling er ikke desto mindre en termisk fiksering af to plastoverflader til hinanden. Grov håndtering under demontering kan derfor forårsage beskadigelse af materialet. Sådanne skader på toppen af dæmningen resulterede i en revne, der strakte sig ind i bassinet ca. 50 cm under vandstanden.

Til reparationen blev en kasse lavet af plastplader. Neoprenforseglinger blev fastgjort til den nederste kant af kassen. Denne sænkekasse blev forsænket fra sidekanten over reparationsstedet, placeret på PP-linieren på skråningen og efterfølgende tynget ned for at presse kassen mod PP-membranen. Bag efter blev arbejdsområdet drænet og revnet blev lukket med en lap fastgjort med dobbelt ekstruder-svejsning.

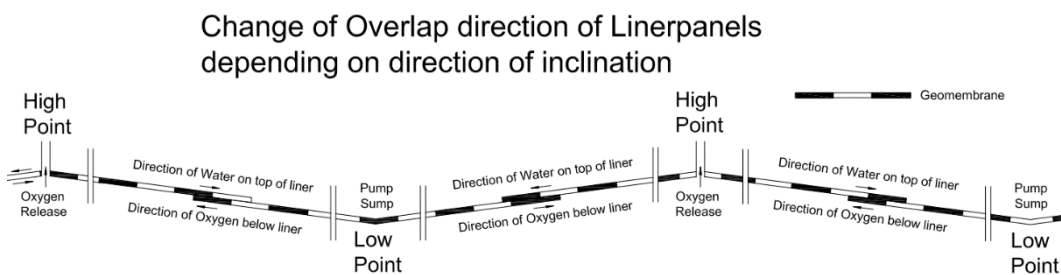
Figur 20: Ændring af overlap retning af linerbaner i den flydende lågliner.

I overensstemmelse med Aalborg CSPs valgte lågløsning blev monteringsdele (mandehuller og ventilationsudtag til udluftning) svejset ind i geomembranen på udpegede steder. Der blev også sørget for, at overlappingsretningen ved overlappingsømmen på de enkelte baner var justeret med hældningsretningen, som den ville forekomme i lågets færdige installationstilstand. (se Figur 20)

Ved montering trækkes PP-lineren over vandoverfladen såvel som over kronekanterne. Her er PP-lineren fra lagerets sider placeret. Når man trækker lineren trin for trin, er der risiko for, at (små) sten kommer mellem lineren på kronekanten og den trukne liner og føre til beskadigelse på linerne.

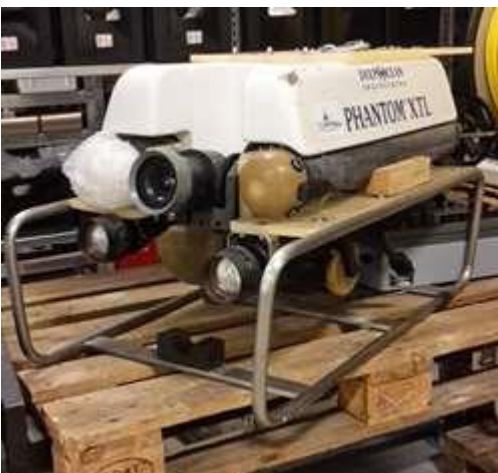
Figur 25: Phantom XTL undervandsdrone

Der blev fundet sedimenter på bunden. Det viste sig også, at afstanden mellem låget og det øverste diffusortårn kun var ca. 20 cm, mens 40 cm var designet. Desuden blev der fundet små pletter ved diffusorerne, hvilket indikerer en startkorrosion. Beregninger viste, at sikkerhedsafstanden mellem låget og øverste diffusortårn er 6 cm, så de 20 cm udgjorde ikke umiddelbart en risiko. Korrosionen stammede formentligt fra at diffusorerne havde været monteret i en periode uden vand.

Temperaturmålinger viste, at der var ca. 50 °C i bunden af lageret på inspektionstidspunktet. Det var muligt at se, at lineroverfladen var glat, og at der ikke var opstået bemærkelsesværdige folder som følge af temperaturstigningen i forhold til installationstidspunktet.
